KINDSBERG III

Bestandserfassung der Zauneidechse (*Lacerta agilis*) im Rahmen der artenschutzrechtlichen Beurteilung des Vorhabens Baugebiet Kindsberg III in Aiglsbach, Landkreis Kelheim

Ergebnis der Begehungen im August und September 2024

Projekt	Baugebiet Kindsberg III
Ort der Maßnahme	Gemeinde Aiglsbach
Auftraggeber	KomPlan – Ingenieurbüro für kommunale Planungen, Landshut
Datum	21.10.2024

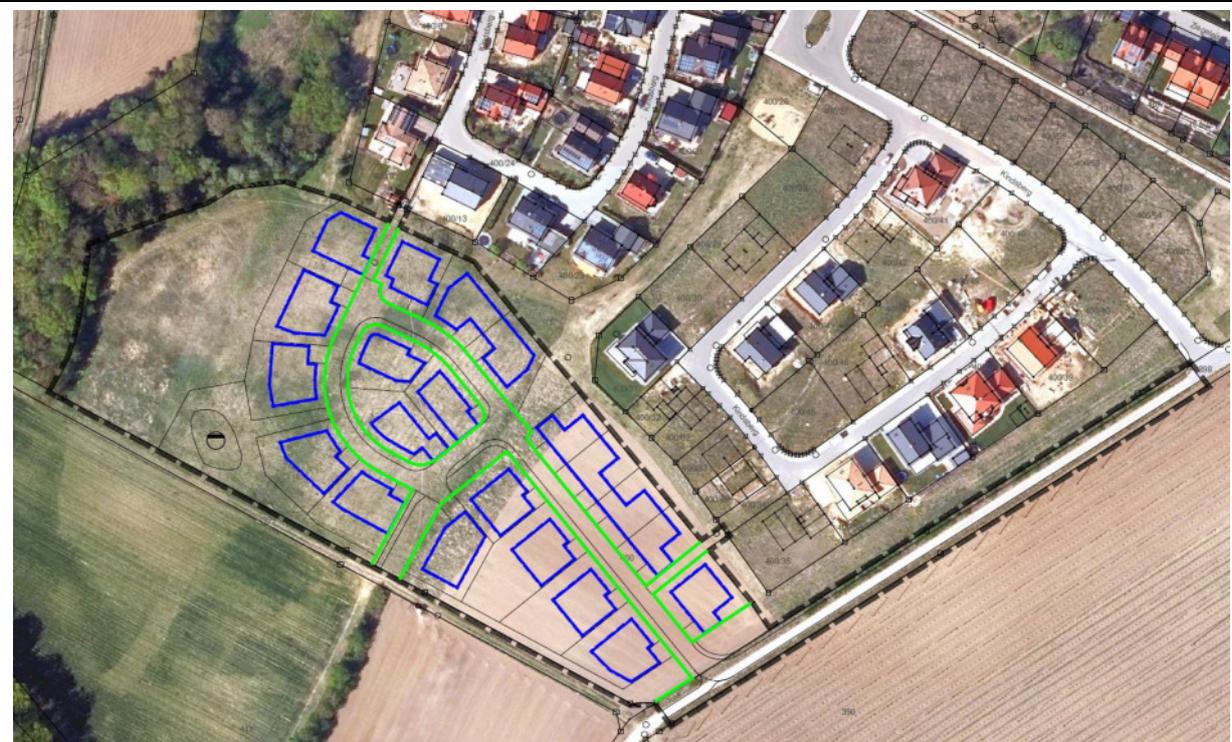
Geltungsbereich Baugebiet Kindsberg III

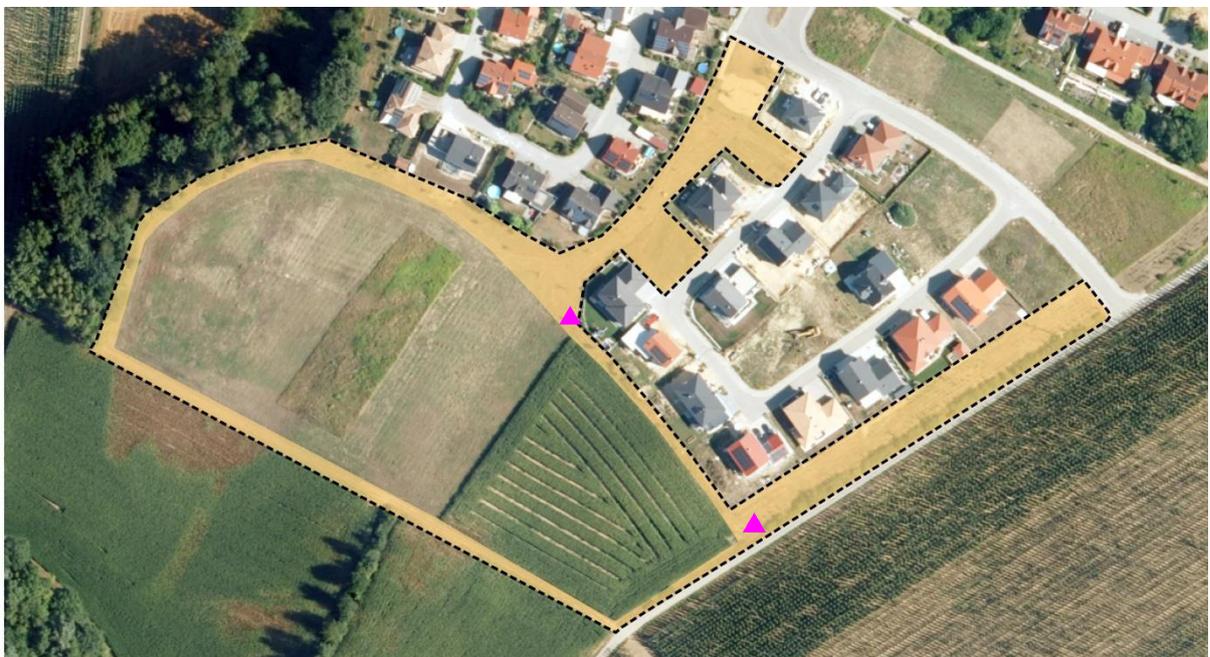
Vorrangig untersuchte Bereiche mit für die Zauneidechse relevanten Habitatstrukturen mit den Verdachts-Nachweisen am 06.09.2024 innerhalb der extensiv genutzten Wiesen- und Heckenstreifen (▲ Nachweisort)

Bei den Begehungen im August 2024 konnten keine Vorkommen der Zauneidechse nachgewiesen werden. Direkte Nachweise der Zauneidechse wurden auch bei der Begehung Anfang September nicht festgestellt. Allerdings kam es an zwei Stellen zu Verdachtsfällen durch vermutlich in die Vegetation flüchtende Tiere. Es kann nicht mit vollständiger Sicherheit ausgeschlossen werden, dass es sich hierbei um Zauneidechsen handelte, da keine Sichtbeobachtungen vorlagen. Beide Nachweisbereiche liegen aber außerhalb des Geltungsbereiches des Vorhabens (s. Kap. 6).
